# **Keskilinjan tärinämerkinnän vaikutus ajoneuvojen sivuttaissijaintiin eri liikennetilanteissa**

**Kokeilu valtatiellä 5**

**Tiehallinnon selvityksiä 59/2003**

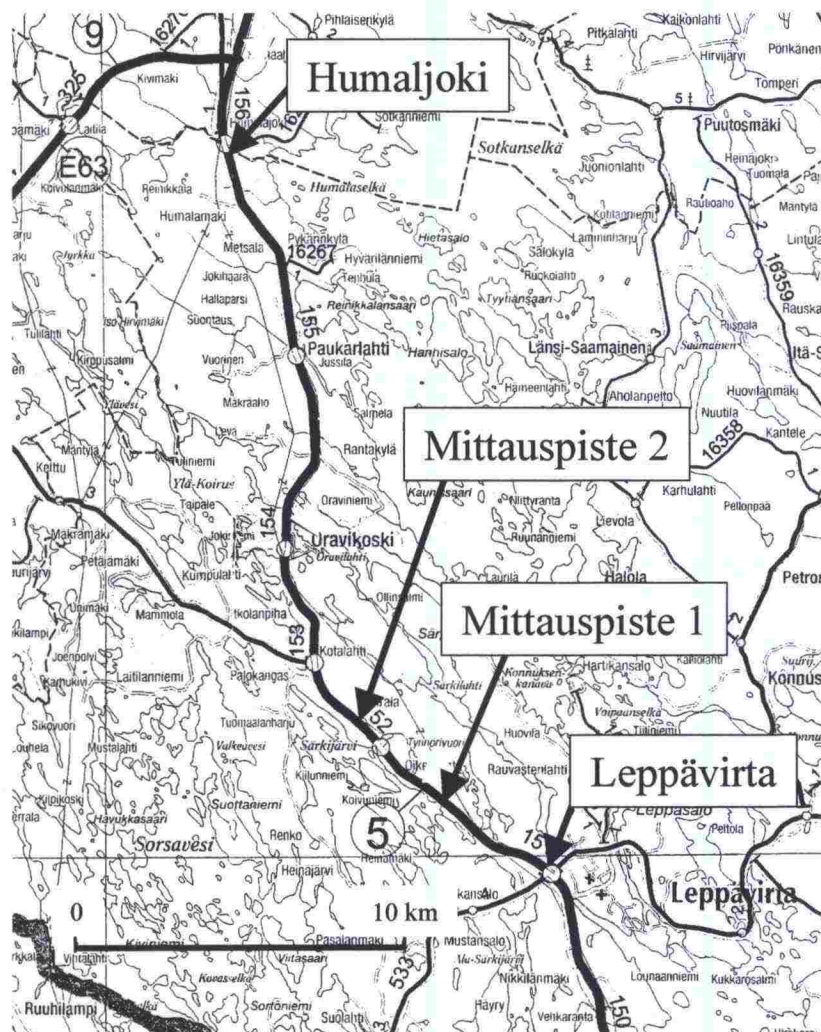
Kuva 1. Koeosuus valtatiellä 5 Leppävirran ja Humaljoen välillä sekä mittauspisteet.

Kuva 1 esittää koeosuuden valtatiellä 5 välillä Leppävirta–Humalajoki (pituus 25,6 km). Tärinämerkintää tehtiin yhtenäisesti tiejakson keskilinjalle sisältäen katkokeski-, varoitus- ja sulkuviivajaksoja. Ainoastaan asutuskohdat Oravikoski ja Paukarlahti jätettiin pois. Ajoneuvojen sivuttaissijaintia mitattiin suoralla mittauspisteessä 1 (5/151/4100) ja vasemmalle suuntautuvassa kaarteessa mittauspisteessä 2 (5/152/1 000). Mittauspiste 1 sijaitsi 500 m suoran alusta Humaljoen suuntaan ja suoran pituus oli 1800 m. Mittauspiste 2 sijaitsi 100 metriä kaarteesta alusta ja tierekisterin mukaan kaarteesta pituus oli 270 m ja säde 1 530. Nopeusrajoitus oli 100 km/h molemmissa pisteissä.

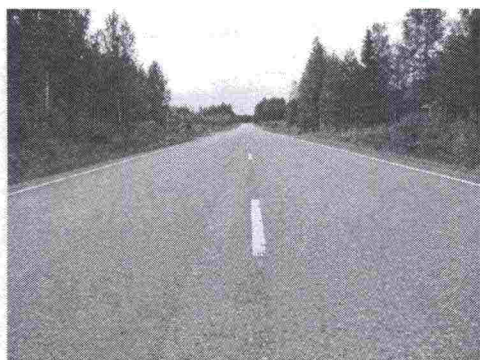
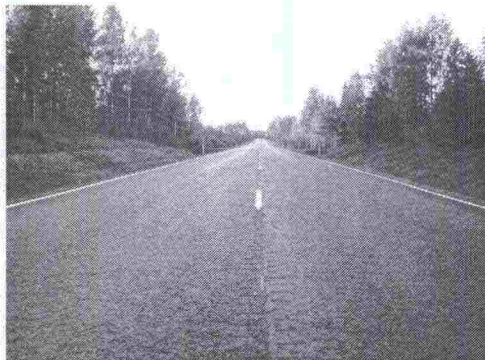
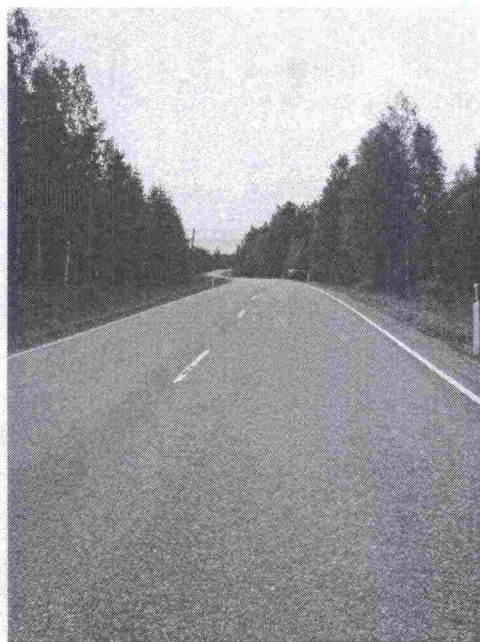
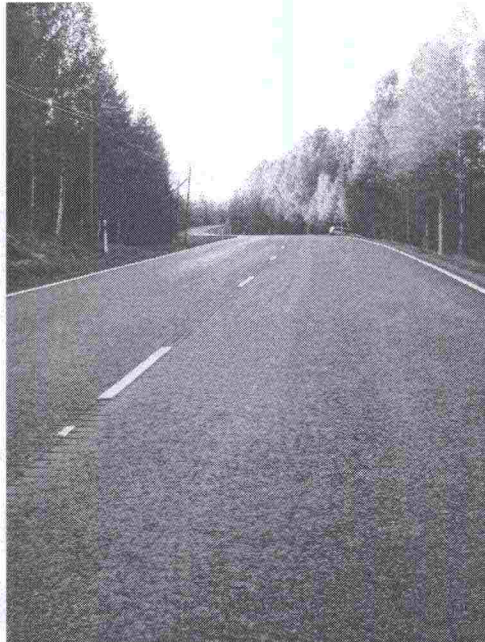
**Kuva 3. Mittauspisteet.**

a) Suora ennen

b) Suora jälkeen

c) Kaarre ennen

d) Kaarre jälkeen

Tärinämerkintä valmistui 25.8.2003. Ajoneuvojen sivuttaissijaintia mitattiin ennen tärinämerkinnän jyräämistä ja sen jälkeen Humaljoen suuntaan ajavi-  
en ajoneuvojen osalta suoran ja kaartein mittauspisteissä (kuva 3):

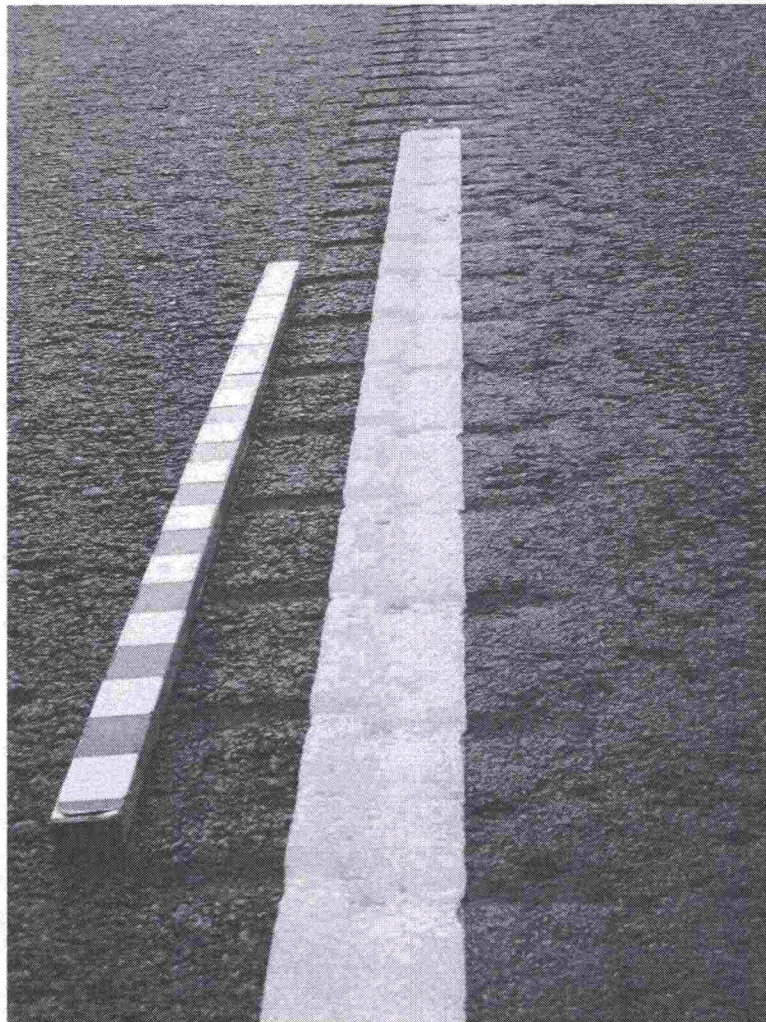
Kuva 4. Keskilinjän tärinämerkintä ja mittakeppi 5 cm ruudutuksella.

Ajokaistoille painettiin jyrällä päällystämisen yhteydessä keskilinjän molemmiin puolin noin 15 cm:n pituisia poikkiviivoja (tien poikkisuuntaisia uria), joiden syvyys oli noin 1 cm ja leveys (tien suuntainen pituus) noin 1,5 cm (kuva 4). Uraviivan leveys oli yhteensä noin 30 cm (15 cm + 15 cm). Urista ei kuitenkaan saatu joka paikassa edellä kuvatun mittaisia. Keskilinjalle tehtiin lopuksi normaalit tiemerkinnot. (Kuva 4). Päällystämisen jälkeen ajoradan leveys mittauspisteissä oli 7.60 m, mikä oli noin 20 cm enemmän kuin ennen vaiheessa.

Tärinämerkintä aiheutti lähinnä ulinaa muistuttavan äänen henkilöauton sisälle ja lievää täristystä.

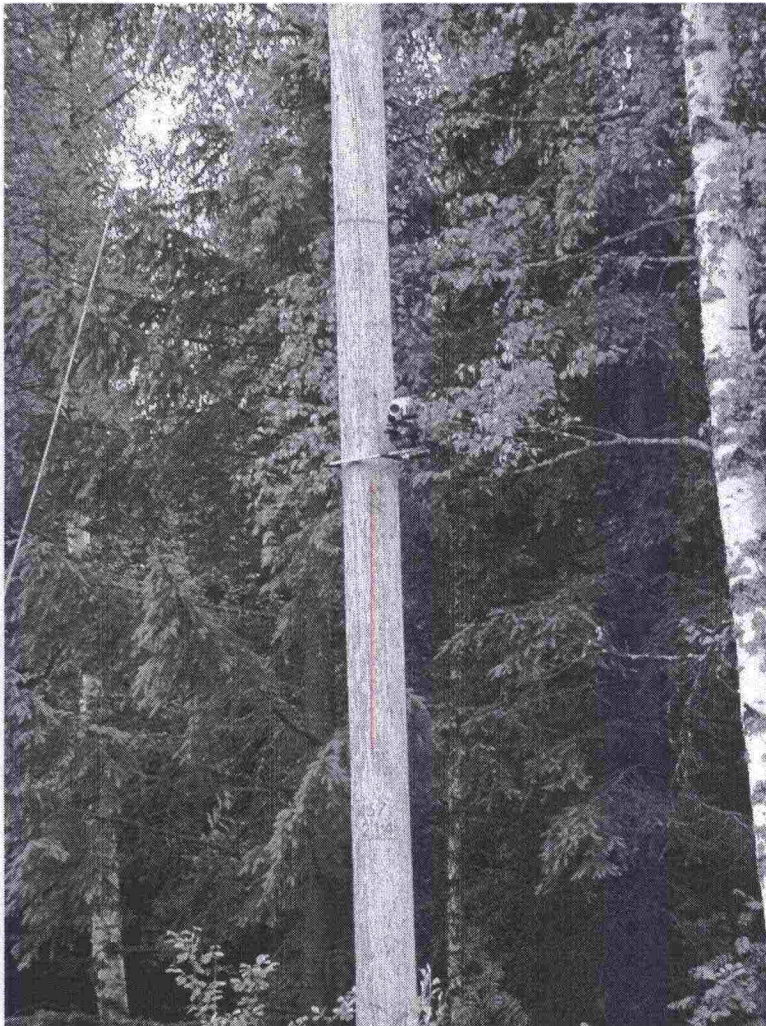
Kuva 5. Videokamera pylväässä.

Ajoneuvojen sivuttaissijainnin kaistalla määrittämiseksi ohiajavia ajoneuvoja kuvattiin korkealle pylvääseen piilotetulla videokameralla (kuva 5). Videokuvan analyysissä käytettiin ViVAtraffic-ohjelmaa. Kuvattava tie ja siitä saatava kuva ovat eri koordinaatistossa (kuva 6). Sen takia tienpinnassa osoitettiin ja mitattiin neljän pisteen välinen todellinen etäisyys, jonka avulla ohjelma laski mittakaavan oikeaksi videokuvan analysointiin.

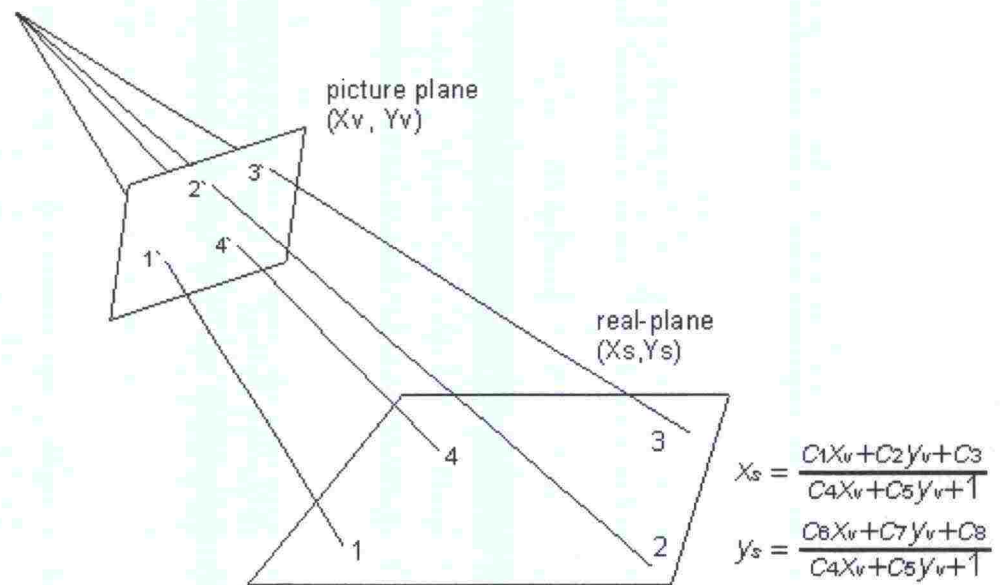
Kuva 6. Tutkimustason suhde videokuvatasoon (ViVAtraffic manual).

Ajoneuvojen sivuttaissijainti kaistalla määritettiin klikkaamalla hiirellä tietokoneen näytöllä vasemman renkaan ulkoreunan ja tienpinnan kosketuskohtaa, jolloin ViVAtraffic-ohjelma laski etäisyyden katkokeskiviivan reunasta, joka oli annettu ohjelmalle referenssiviivaksi.

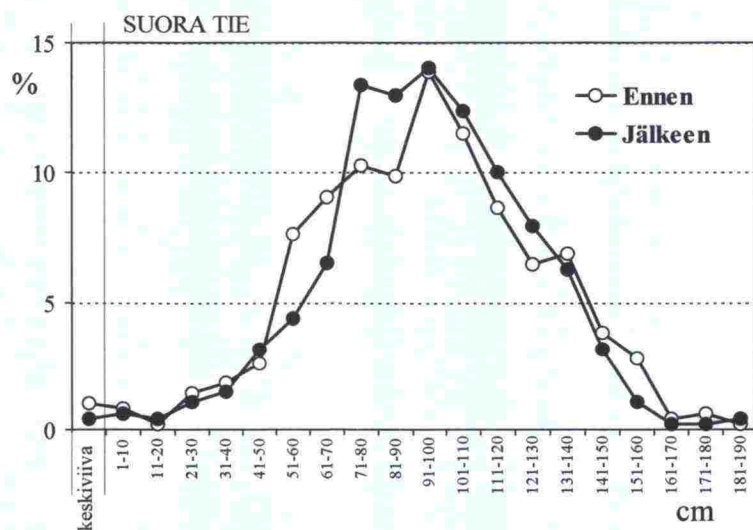
Kuva 7. Henkilöautojen vasemman renkaan etäisyys katkokeskiäviivan oikeasta reunasta suoran mittauspisteessä.

Taulukosta 5 näkyy, kuinka suoran mittauspisteessä henkilöautojen sivuttaissijaintien keskihajonnat pienenivät kaikissa liikennetilanteissa. Muutos yhteensä, 3,9 cm, oli tilastollisesti melkein merkitsevästi. Keskiarvossa ei tapahtunut merkitseviä muutoksia. Kaarteen mittauspisteessä vapaiden henkilöautojen ajoneuvojen keskimääräinen sivuttaissijainti kaistalla siirtyi noin 10 cm lähemmäksi keskilinjaa.

Kuvissa 7 ja 8 on esitetty henkilöautojen sivuttaissijainnin jakaumat.

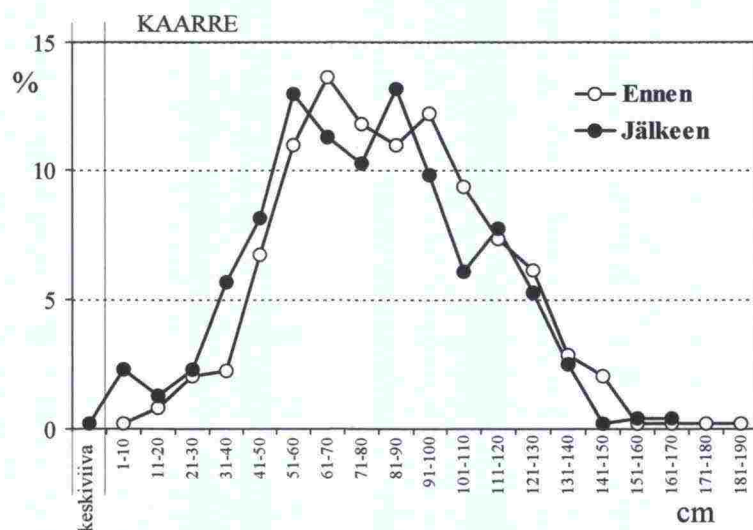
Kuva 8. Henkilöautojen vasemman renkaan etäisyys katkokeskiäviivan oikeasta reunasta kaartein mittauspisteessä.

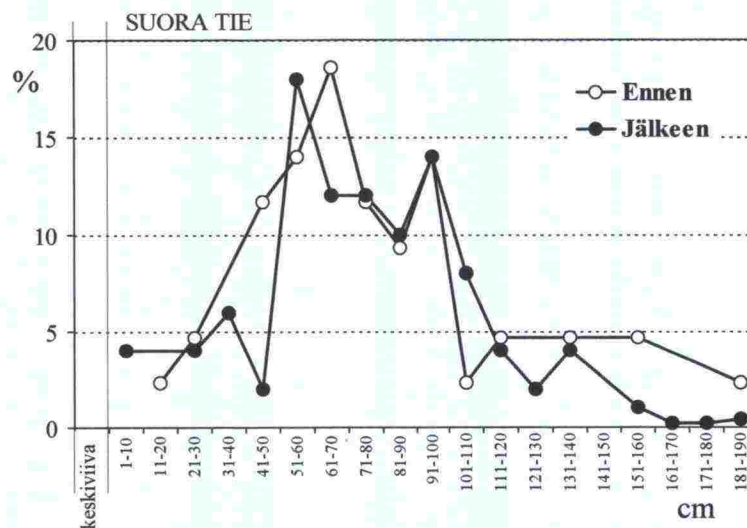
Kuva 9. Pakettiautojen vasemman renkaan etäisyys katkokeskiviivan oikeasta reunasta suoran mittauspisteessä.

Pakettiautojen osalta suoran mittauspisteessä ei tapahtunut merkitseviä muutoksia (taulukko 6). Kaarteen mittauspisteessä jonossa ajaneiden pakettiautojen sijainnin keskihajonta näytti pienenevän, mutta tapausten lukumäärä oli pieni ja eri suuntaan kuin suoralla.

Kuvissa 9 ja 10 näkyvät pakettiautojen sivuttaissijainnin jakaumat.

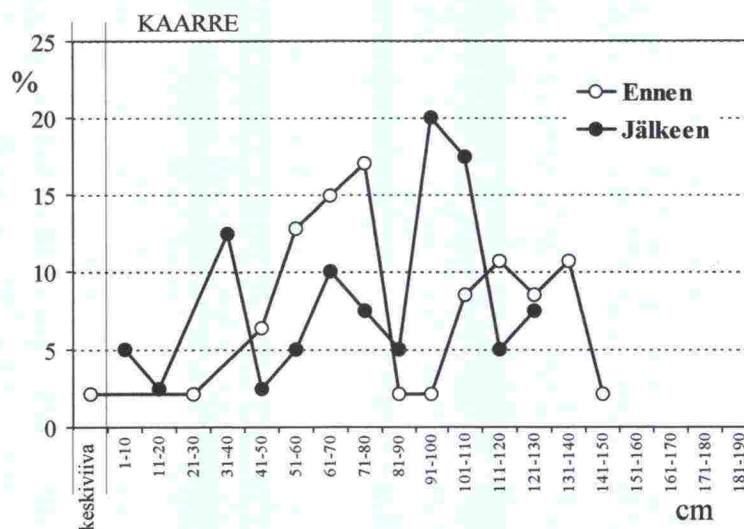
Kuva 10. Pakettiautojen vasemman renkaan etäisyys katkokeskiviivan oikeasta reunasta kaartein mittauspisteessä.

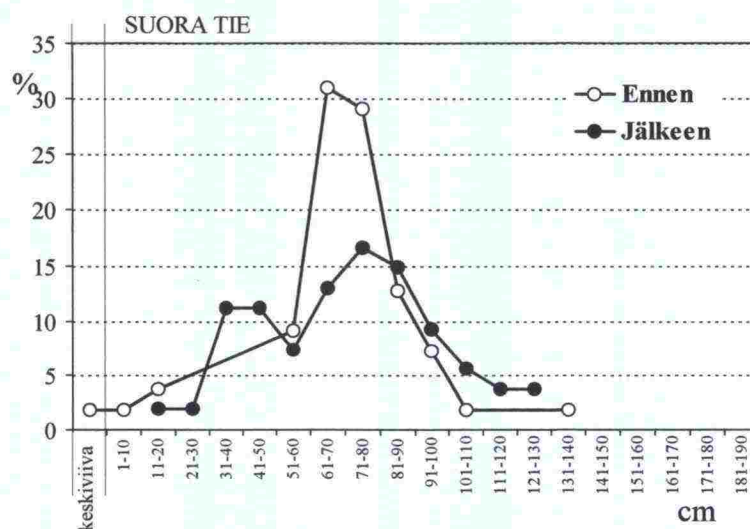
Kuva 11. Kuorma-autojen vasemman renkaan etäisyys katkokeskiviivan oikeasta reunasta suoran mittauspisteessä.

Vapaiden kuorma-autojen kohdatessa muuta liikennettä suoralla, niiden sijaintien hajonta näytti kasvavan jälkeen vaiheessa (taulukko 7). Tosin keskijajonta ennen-vaiheessa oli selvästi pienempi (12,4) kuin muissa tilanteissa.

Kuvissa 11 ja 12 näkyvät kuorma-autojen sivuttaissijainnin jakaumat.

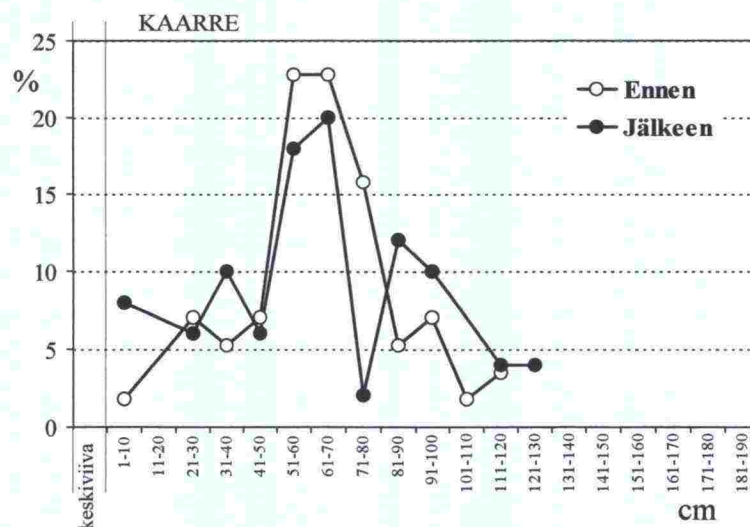
Kuva 12. Kuorma-autojen vasemman renkaan etäisyys katkokeskiviivan oikeasta reunasta kaartein mittauspisteessä.
